# İNCELEME RAPORU

ZENGER TEKNİK DONATIM SAN. TİC. LTD ŞTİ. TARAFINDAN İMALATI YAPILAN  
KAUÇUK KARO KAPLAMALARI MALZEME VE SERTİFİKA KONTROLÜ RAPORU

TÜV SÜD TÜRKİYE

14-B-0439-002

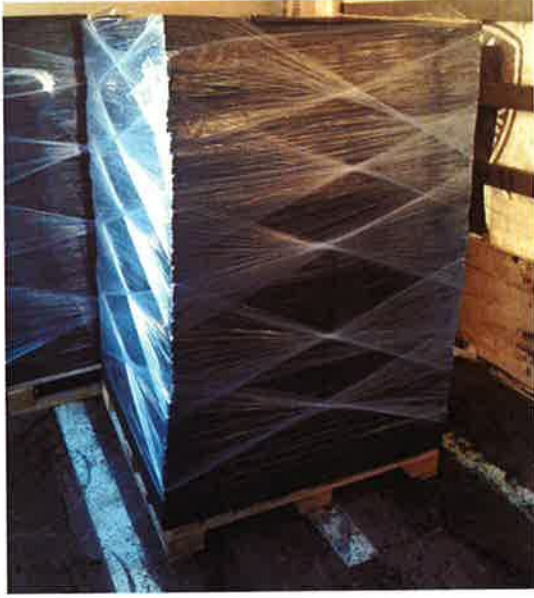
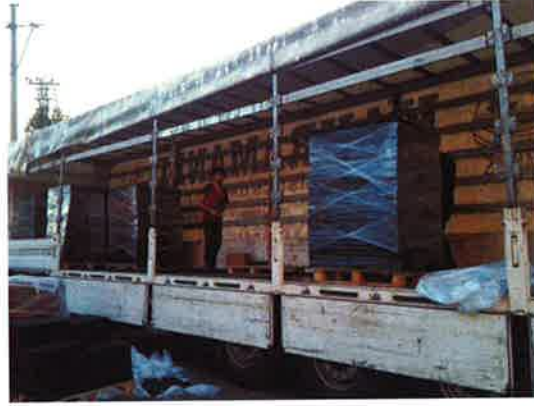
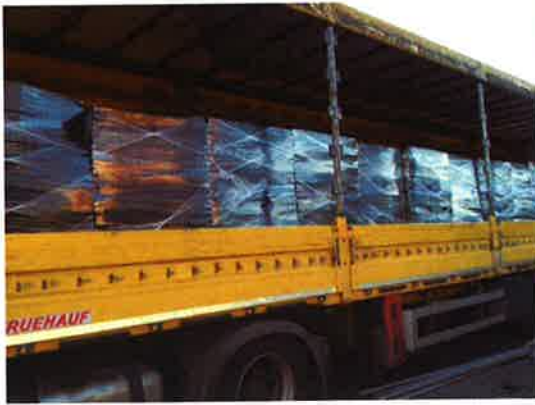
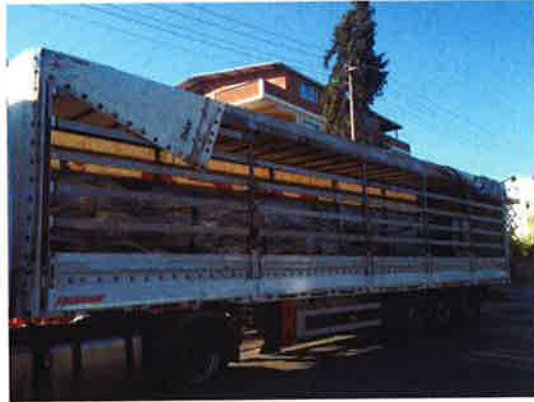
Zenger teknik firmasında belirtilen imalatın bitmiş ve sevke hazır durumda olduğu görülmüştür. Malzeme her bir palette 30m<sup>2</sup> ürün bulunacak şekilde 40 palet olarak paketlenmiştir. Paletlere ait fotoğraflar aşağıda görülebilir.

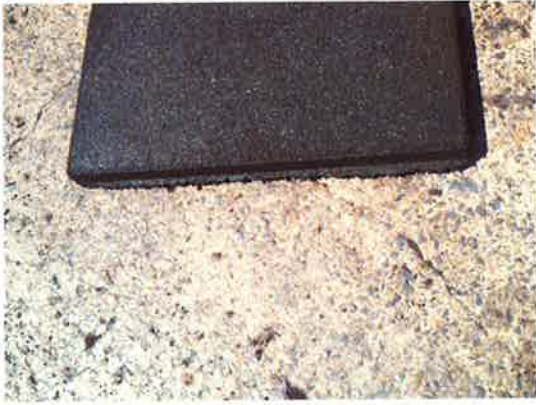
**Fotoğraf - 1 Kenar bozukluđu olan ürün**

Paletlenen malzemeler daha önce yapılan toplantılarda verilen karar üzerine tek tek tır üzerinde açılmış ve kontrol yapılmıştır. Tır üzerinde ve fabrikada bulunan toplam 46 palet incelenmiş ve 40 palet 1200 m<sup>2</sup> ürünün belirtilen koşulları sağladığı görülmüş ve kabul edilmiştir. Kontrol sırasında red edilen ürünlere dair örnek kusurlu ürünlere ait görseller aşağıda sunulmuştur.

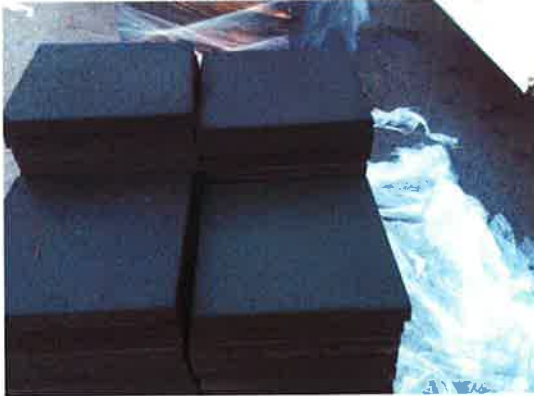
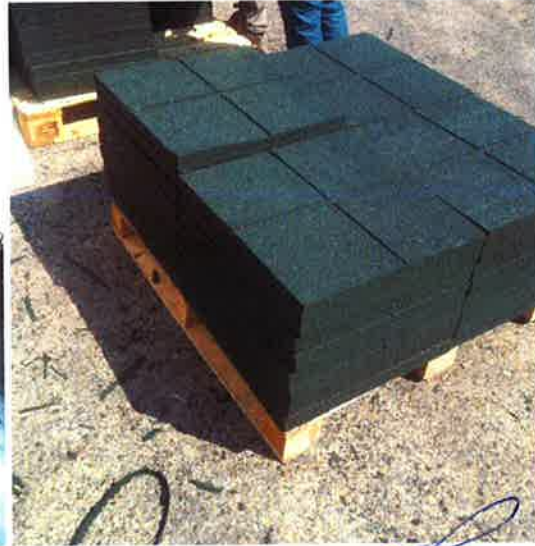
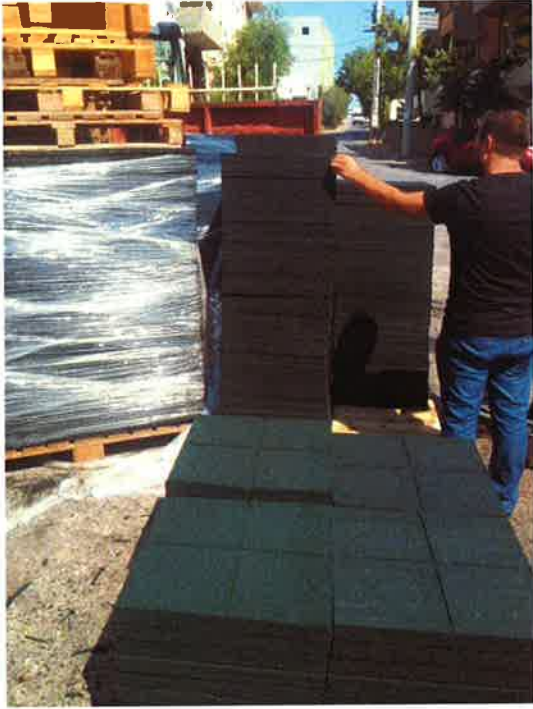
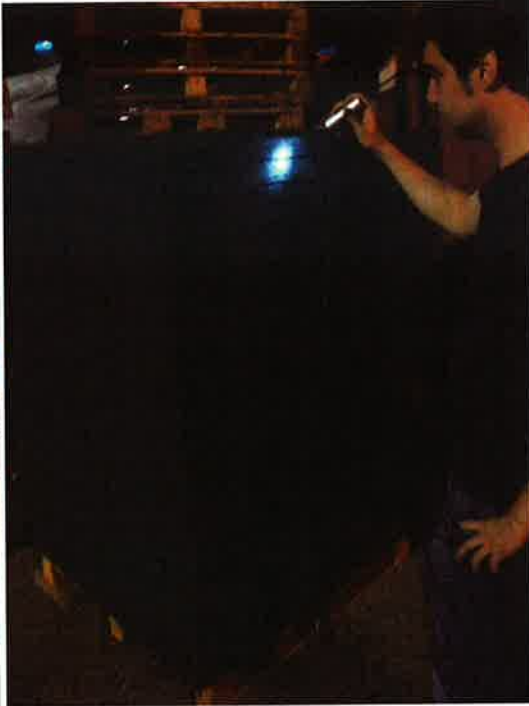
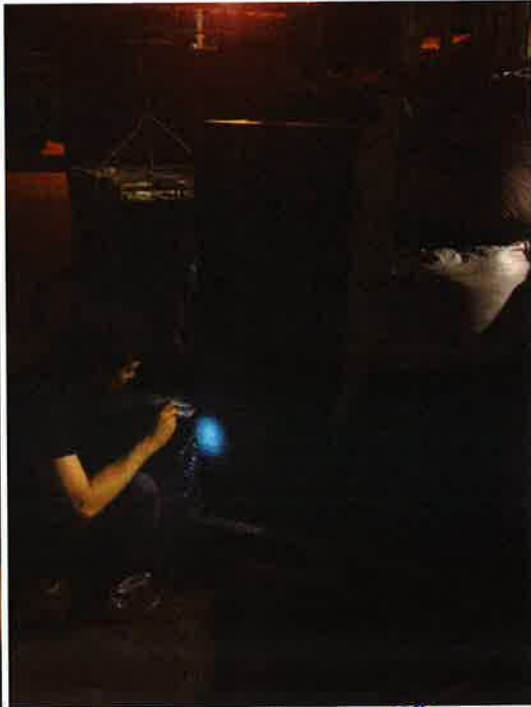
Temel olarak yukarıda belirtilen kusur grupları dışında kalan ürünler tek tek incelenerek ürünler kontrol edilmiştir. İncelemeye ait görseller aşağıda bulunabilir.

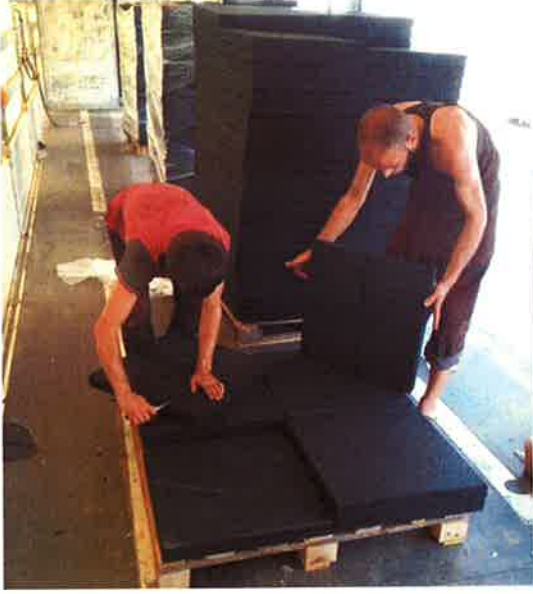
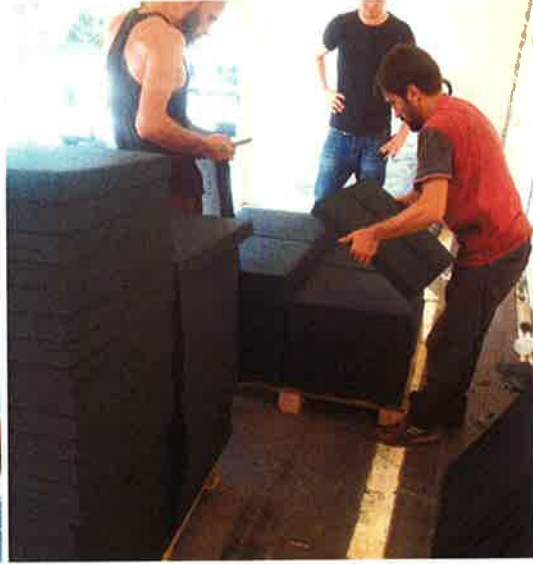
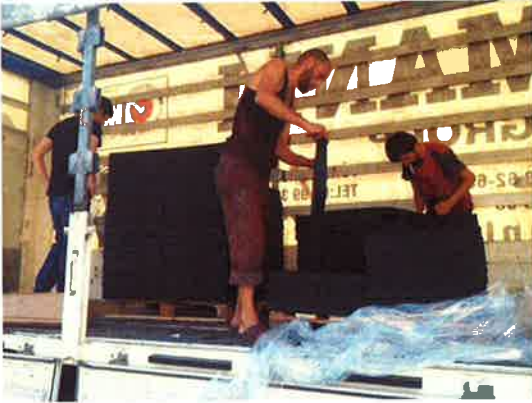
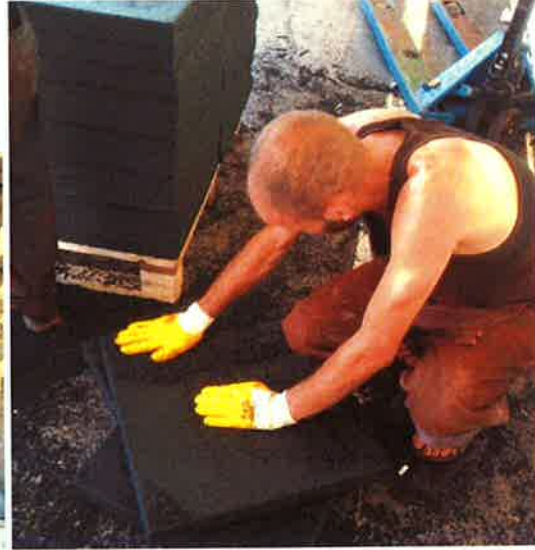
### 2.3 Ölçü Kontrolleri

Zenger teknik tarafından imalat sırasında kullanılan ölçü ve test ekipmanları ile ilgili herhangi bir kalibrasyon sertifikaları kontrol edilmiş ve ilgili ürünlerin ağırlık ve boyut kontrolü yapılmıştır. İlgili görseller aşağıda bulunabilir.

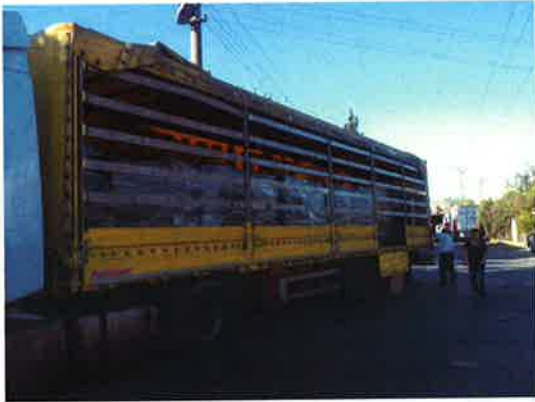
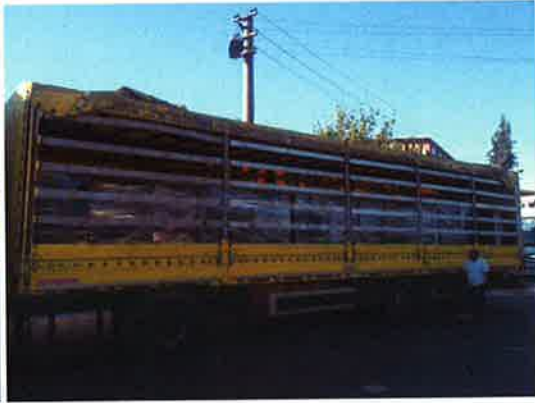
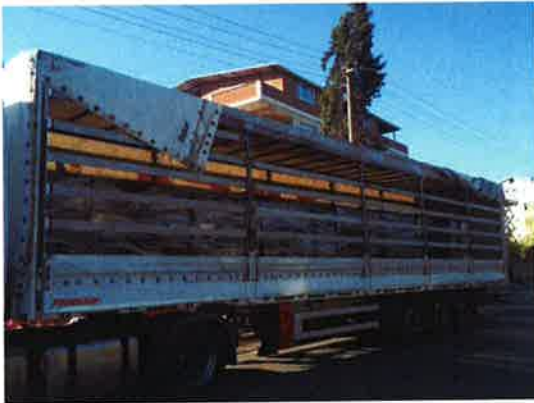
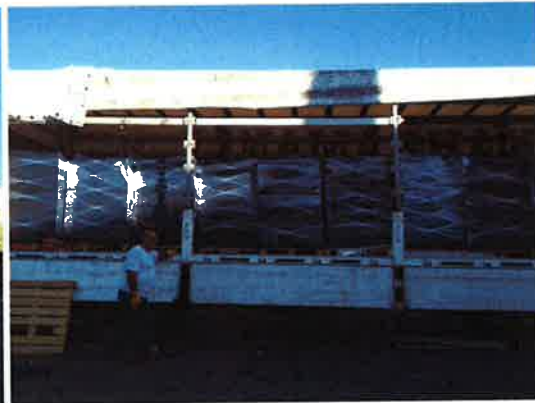
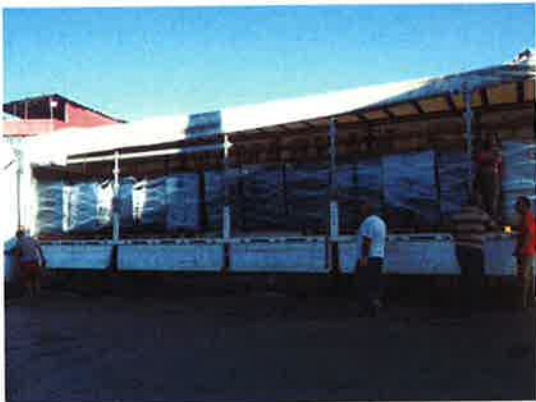
Firmanın imalatını yapmış olduğu zemin kaplama malzemelerini dış ortamda stokladığı görülmüştür. İlgili ürünler seçildikten sonra tüm ürünler tekrar paketlenmiş ve sevkiyata hazır şekilde tır üzerinde bırakılmıştır. Tırlar gerekli irsaliye faturaları ve diğer belgeler için beklemek üzere firmada kalmıştır. İlgili görseller aşağıda bulunabilir.
